## Raporti i vitit 2019

**Projekti ideor: Identifikimi i rrugëve lokale në lagjen “Bregu i Diellit”**

## IDENTIFIKIMI I RRUGËVE NË LAGJEN "KOLOVICA"

## IDENTIFIKIMI I RRUGËVE PËR TRAJTIM APO RISANIM

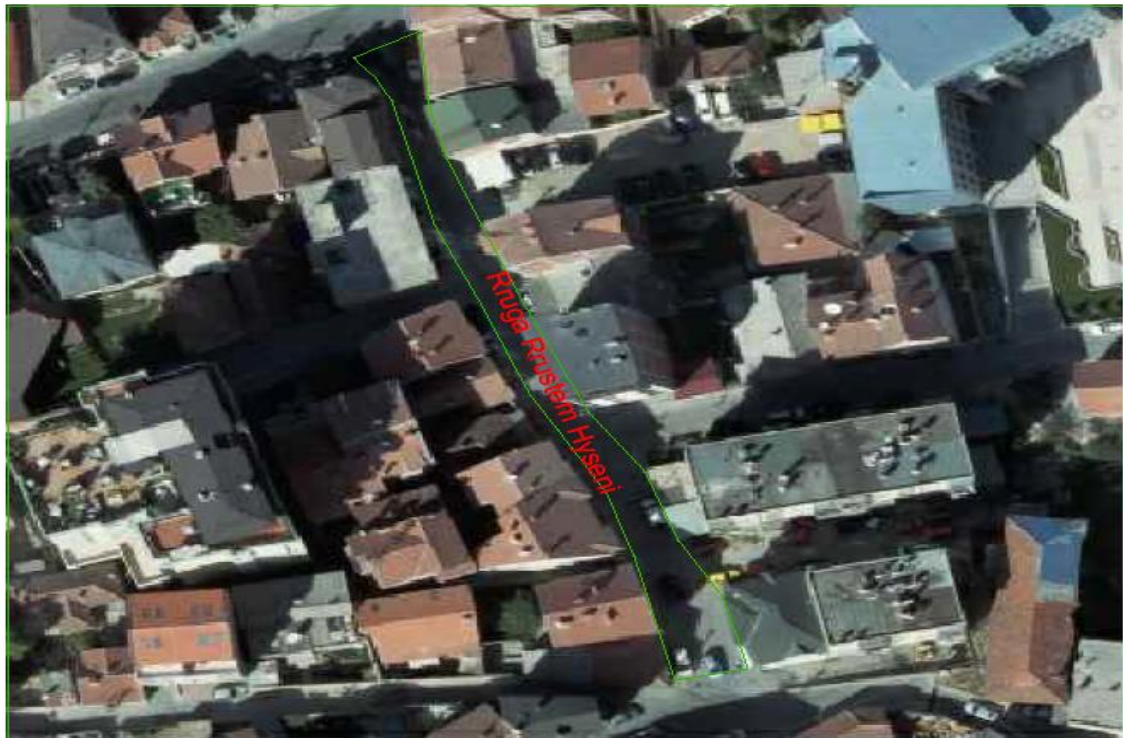
### Rruga “Rrustem Hyseni”

**L=125 m** me **b=6.0m** me trotuare në të dy anët e rrugës, të cilët në disa vende mungojnë e në disa vende shkojnë nga **1.0 m** deri në **2.0 m**. Rruga është me shtresë kaluese nga asfalti, në një pjesë prej  $10 \text{ m}^2$ . Në ato vende ku rruga është e dëmtuar, duhet të bëhet demolimi i asfaltit. Në pikat ku kemi deformime të asfaltit, duhet të bëhet gërmimi i dheut të kategorisë: III, IV dhe V, me makinë dhe dorë, në raport (70 me 30%) pas heqjes së asfaltit në pikat ku kemi dëmtim të bazës së asfaltit në thellësi - 55cm, si dhe kompaktimi pas rrafshimit me modul të ngjeshjes  $M_v > 30 \text{ MN/m}^3$ . Duhet të parashihet edhe largimi i dheut dhe asfaltit deri në deponi, si dhe vendosja dhe ngjeshja e tamponit  $M_v > 90 \text{ MN/m}^2$  prej gurit të thyer gëlqeror, me fraksion: 0-63mm me trashësi  $t=40\text{cm}$  si bazë për vendosjen e trupit të rrugës në pikat ku kemi dëmtime të konstruksionit të rrugës, si dhe punimi i shtresës së binderagregatit: 0-31CS me trashësi  $t=10,0\text{cm}$  si dhe spërkatja me emulzion në hapësirat ku kemi larguar asfaltin për përforsim të bazës. Rruga nuk është në gjendje të keqe, por shumë here e riparuar, prandaj duhet të bëhet gërryerja e shtresës finale ekzistuese të asfaltit në tërë hapësirën e rrugës dhe vendosja e një shtresës përfundimtare nga asfalt betonit AB16S, me trashësi  $t=5,0\text{cm}$ , duke përfshirë pastrimin, larjen dhe spërkatjen me emulsion në tërë hapësirën e rrugës para shtrimit të asfalt betonit.

Trotuaret në disa vende janë nga betoni, në disa vende me kubze e në disa me asfalt, prandaj duhet të bëhet demolimi i pllakave (kubzeve) nga betoni dhe materialeve tjera të ngurta, si dhe vendosja e një shtrese nga tampon me  $Mv > 70 \text{ MN/m}^2$ , prej gurit të thyer gëlqeror, me fraksion: 0-30mm, me trashësi  $t = 10 \text{ cm}$ , si bazë për vendosjen e shtresës së re nga asfalti me  $t = 5,0 \text{ cm}$  në trotuare. Vendosja e një shtresës përfundimtare do ta mbronte rrugën për një kohë të gjatë. Në rrugë janë gjithsej 4 puseta dhe 4 grila, që duke e pasur parasysh mirëmbajtjen e kanalizimit, në disa vende vërehet se grilat janë të bllokuara, atëherë është mire që të bëhet pastrami i të gjitha pusetave dhe ujëmbledhësve, si dhe vendosja e kapakëve dhe grilave të reja aty ku janë të dëmtuara, sipas nevojës. Sinjalizimi horizontal është i dëmtuar, e në disa vende mungon, andaj duhet të parashihet edhe vendosja e sinjalizimit të ri horizontal.

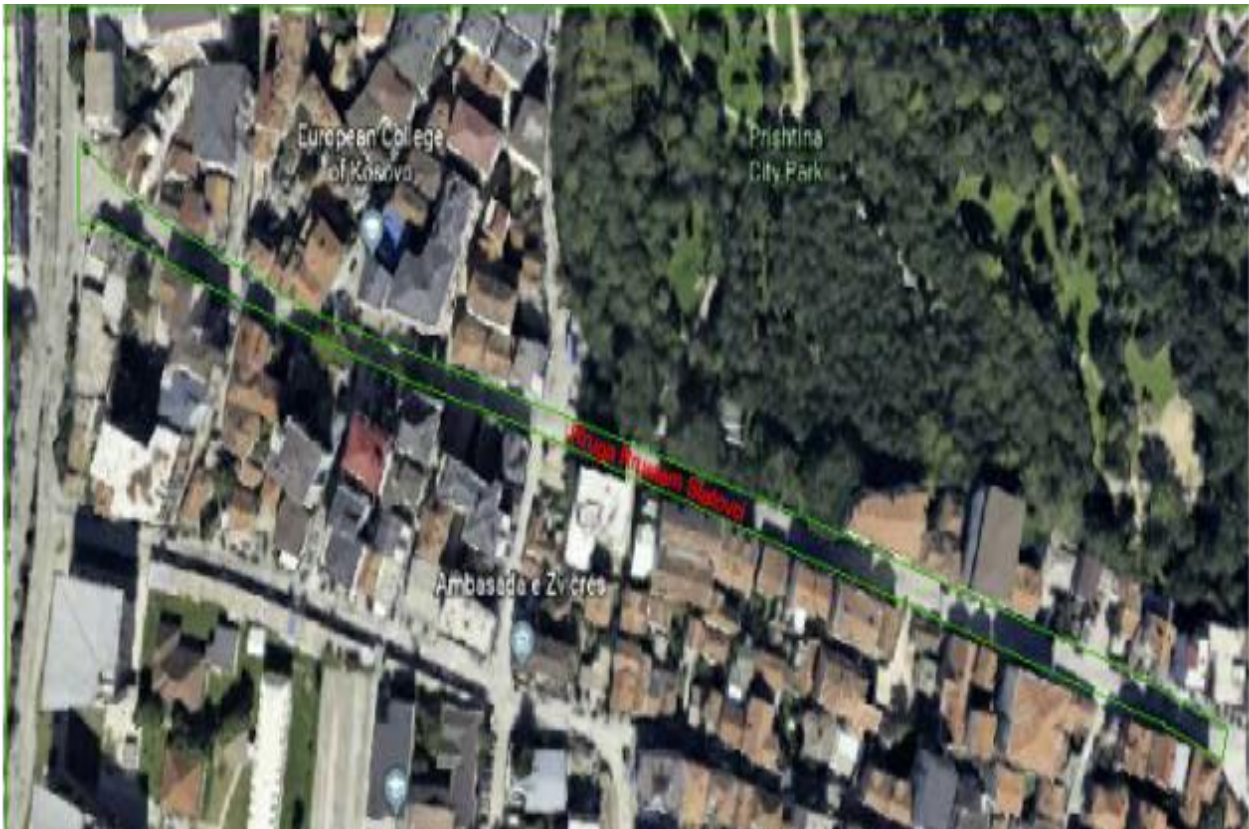
### Rruga "Rrustem Statovci"

**L=560 m** me **b=6.0 m** me trotuare në të dy anët e rrugës, të cilët shkojnë deri në **2.0 m**. Rruga është me shtresë kaluese nga asfalti, në një pjesë prej  $15 \text{ m}^2$  rruga është e dëmtuar, andaj duhet të bëhet demolimi i asfaltit. Në pikat ku kemi deformime të asfaltit duhet të bëhet gërmimi i dheut të kategorisë: III, IV dhe V, me makinë dhe dorë, në raport (70 me 30%).

Pas heqjes së asfaltit në pikat ku kemi dëmtim të bazës së asfaltit në thellësi -55cm, si dhe kompaktimi pas rrafshimit me modul të ngjeshjes  $Mv > 30 \text{MN/m}^3$ , duhet të parashihet edhe largimi i të dheut dhe asfaltit deri në deponi, si dhe vendosja dhe ngjeshja e tamponit  $Mv > 90 \text{MN/m}^2$  prej gurit të thyer gëlqeror, me fraksion: 0-63mm, me trashësi  $t=40\text{cm}$ , si bazë për vendosjen e trupit të rrugës në pikat ku kemi dëmtime të konstruksionit të rrugës, si dhe punimi i shtresës së binderagregatit: 0-31CS, me trashësi  $t=10,0\text{cm}$ , si dhe spërkatja me emulzion në hapësirat ku kemi larguar asfaltin për përforsim të bazës. Duhet të bëhet gërryerja e shtresës finale ekzistuese të asfaltit në tërë hapësirën e rrugës dhe vendosja e një shtrese përfundimtare nga asfalt betonit AB16S, me trashësi  $t=5,0\text{cm}$ , duke përfshirë pastrimin, larjen dhe spërkatjen me emulsion në tërë hapësirën e rrugës para shtrimit të asfalt betonit.

Trotuaret në disa vende janë nga betoni, në disa vende me kubze, e në disa me asfalt, prandaj duhet të bëhet demolimi i pllakave (kubzeve) nga betoni dhe materialeve të tjera të ngurta, si dhe vendosja e një shtrese nga tampon me  $Mv > 70 \text{MN/m}^2$  prej gurit të thyer gëlqeror, me fraksion 0-30mm, me trashësi  $t=10\text{cm}$ , si bazë për vendosjen e shtresës së re nga asfalti me  $t=5,0\text{cm}$  në trotuare. Në rrugë janë gjithsej 35 puseta dhe 26 grila, që duke e pasur parasysh mirëmbajtjen e kanalizimit dhe në disa vende vërehet se grilat janë të bllokuara, atëherë është mire që të bëhet pastrimi i të gjitha pusetave dhe ujëmbledhësve, si dhe vendosja e kapakëve dhe grilave të reja aty ku janë të dëmtuara, sipas nevojës. Sinjalizimi horizontal është i dëmtuar, e në disa vende mungon, andaj duhet të parashihet edhe vendosja e sinjalizimit të ri horizontal.

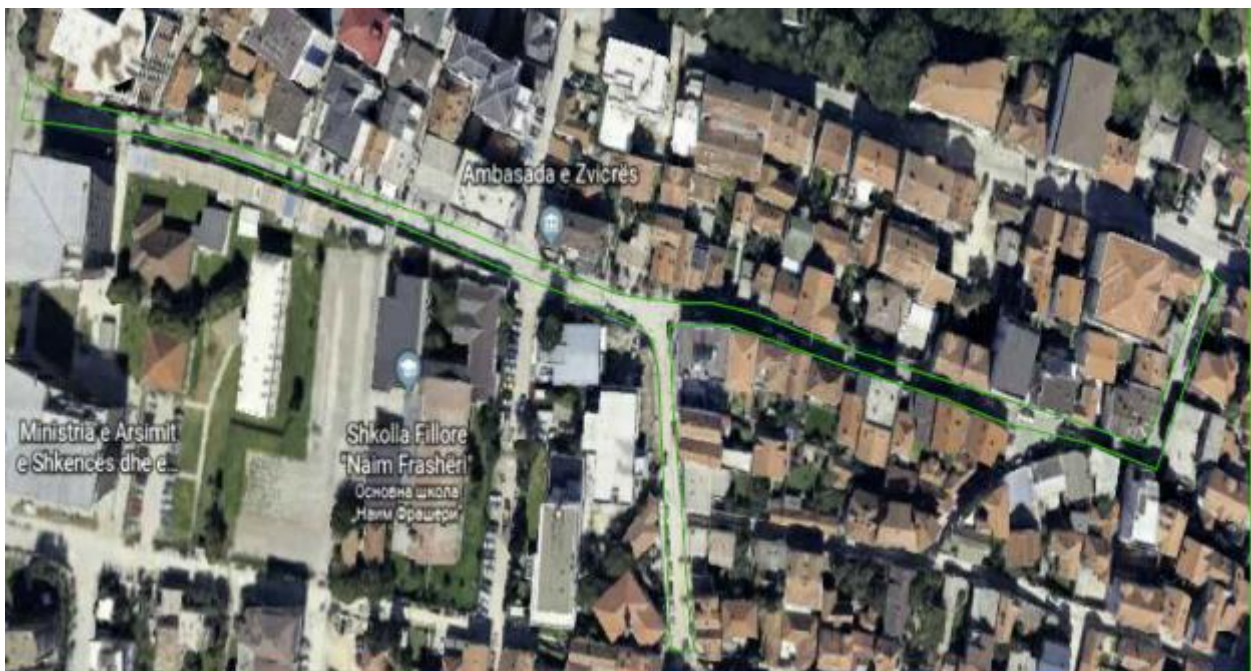
## Rruga “Adrian Krasniqi”

**L=370 m** me **b=6 m** te pjesa e shtruar me asfalt dhe **L=260** dhe **b=4.5 m** te pjesa e rrugës e shtruar me kalldrëm me trotuare, në të dy anët e rrugës, të cilët në disa vende mungojnë e në disa vende shkojnë nga **1.0 m** deri në **2.0 m**. Rruga është me shtresë kaluese nga asfalti dhe kalldrëmi. Te pjesa e shtruar me kalldrëm duhet të bëhet vetëm riparimi i 50 m<sup>2</sup> në pjesën e dëmtuar, në pjesën e shtruar me asfalt, në sipërfaqe prej 40 m<sup>2</sup>, rruga është e dëmtuar, andaj duhet të bëhet demolimi i asfaltit. Në pikat ku kemi deformime të asfaltit duhet të bëhet gërmimi i dheut të kategorisë: III, IV dhe V, me makinë dhe dorë, në raport (70 me 30%). Pas heqjes së asfaltit në pikat ku kemi dëmtim të bazës së asfaltit në thellësi -55cm, si dhe kompaktimi pas rrafshimit me modul të ngjeshjes  $M_v > 30 \text{ Mn/m}^3$ , duhet të parashihet edhe largimi i dheut dhe asfaltit deri në deponi, si dhe vendosja dhe ngjeshja e tamponit  $M_v > 90 \text{ MN/m}^2$  prej gurit të thyer gëlqeror, me fraksion: 0-63 mm, me trashësi  $t=40 \text{ cm}$ , si bazë për vendosjen e trupit të rrugës në pikat ku kemi dëmtime të konstruksionit të rrugës, si dhe punimi i shtresës së binderagregatit 0-31CS, me trashësi  $t=10,0 \text{ cm}$ , si dhe spërkatjen me emulzion në hapësirat ku kemi larguar asfaltin për përforcim të bazës. Duhet të bëhet gërryerja e shtresës finale ekzistuese të asfaltit në tërë hapësirën e rrugës dhe vendosja e një shtrese përfundimtare nga asfalt betonit AB16S, me trashësi  $t=5,0 \text{ cm}$ , duke përfshirë pastrimin, larjen dhe spërkatjen me emulsion në tërë hapësirën e rrugës para shtrimit të asfalt betonit, trotualet (vetëm për pjesën e rrugës të shtruar me asfalt) në disa vende janë nga betoni, në disa vende me kubze e në disa me asfalt, andaj duhet të bëhet demolimi i pllakave (kubzeve) nga betoni dhe materialeve tjera të ngurta, si dhe vendosja e një shtrese nga tamponi me  $M_v > 70 \text{ MN/m}^2$ , prej gurit të thyer gëlqeror, me fraksion: 0-30mm, me trashësi  $t=10 \text{ cm}$ , si bazë për vendosjen e shtresës së re nga asfalti, me  $t=5,0 \text{ cm}$  në trotuare, Në rrugë janë gjithsej 40 puseta dhe 13 grila, që duke e pasur parasysh mirëmbajtjen e kanalizimit, dhe në disa vende vërehet se grilat janë të bllokuara, atëherë është mirë që të bëhet pastrimi i të gjitha pusetave dhe ujëmbledhësve, si dhe vendosja e kapakëve dhe grilave të reja aty ku janë të dëmtuara, sipas nevojës. Sinjalizimi horizontal është i dëmtuar, e në disa vende mungon, andaj duhet të parashihet edhe vendosja e sinjalizimit të ri horizontal vetëm te pjesa e shtruar me asfalt.

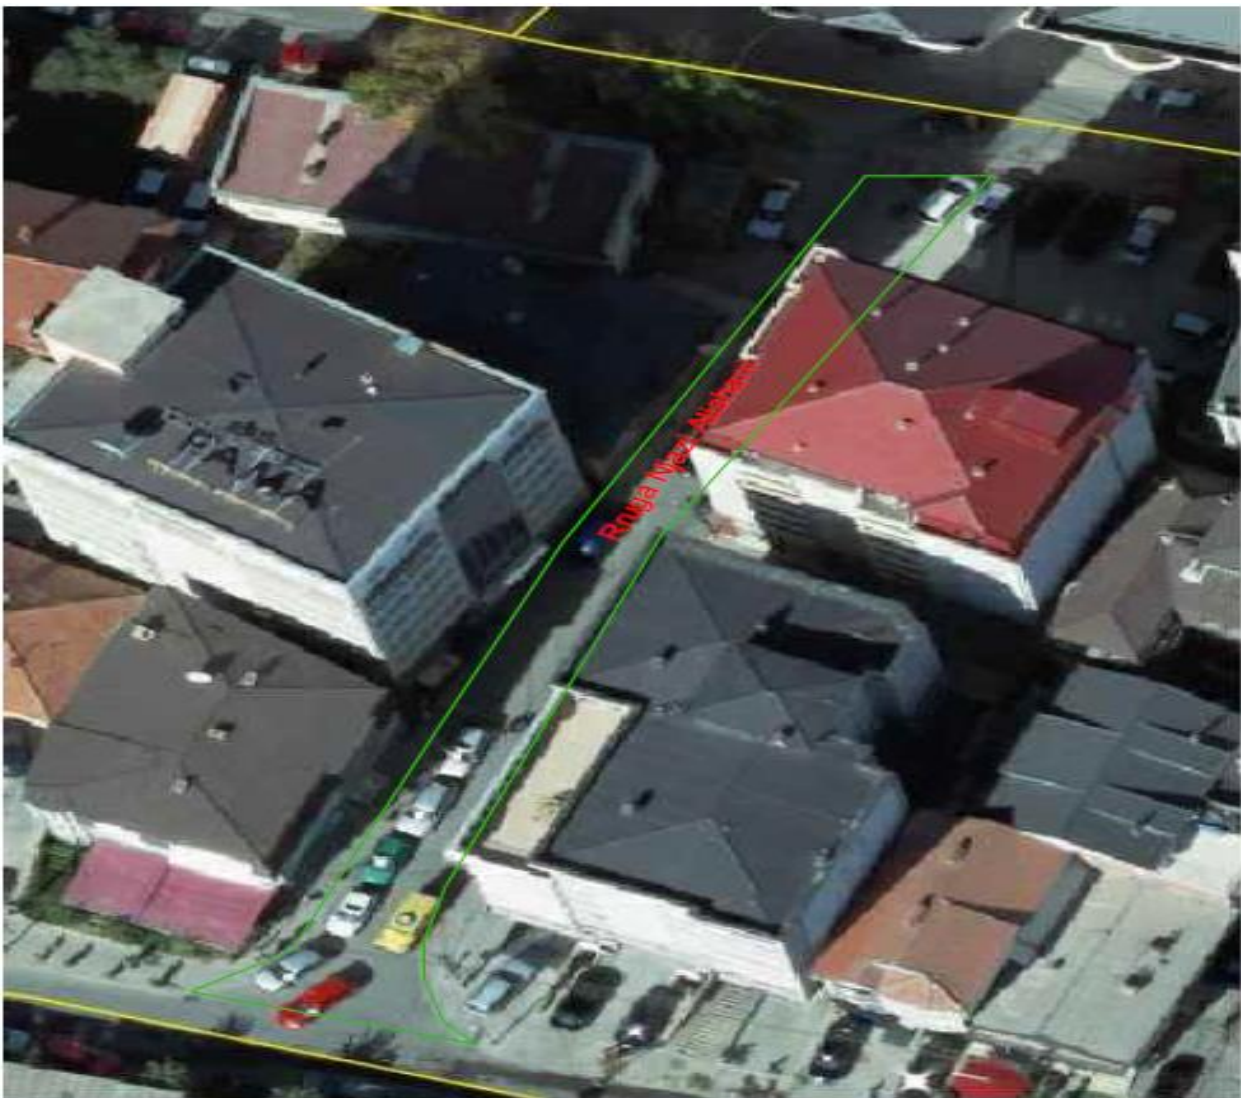
## Rruga “Njazi Alishani”

**L=75 m** me **b=5.0 m**, me trotuare në të dy anët e rrugës, të cilët shkojnë nga **1.0 m** deri në **2.0 m**, rruga është me shtresë kaluese nga asfalti. Duhet të bëhet gërryerja e shtresës finale ekzistuese të asfaltit në tërë hapësirën e rrugës dhe vendosja e një shtrese përfundimtare nga asfalt betonit AB16S, me trashësi  $t=5,0\text{cm}$ , duke përfshirë pastrimin, larjen dhe spërkatjen me emulsion në tërë hapësirën e rrugës para shtrimit të asfalt betonit. Trotuaret në disa vende janë nga betoni, në disa vende me kubze, e në disa me asfalt, prandaj duhet të bëhet demolimi i pllakave (kubzeve) nga betoni dhe materialet tjera të ngurta, si dhe vendosja e një shtrese nga tampon me  $M_v > 70\text{MN/m}^2$  prej gurit të thyer gëlqeror, me fraksion: 0-30mm, me trashësi  $t=10\text{ cm}$ , si bazë për vendosjen e shtresës së re nga asfalti me  $t=5,0\text{cm}$  në trotuare. Në rrugë janë gjithsej 3 puseta dhe 6 grila, që duke e pasur parasysh mirëmbajtjen e kanalizimit, dhe në disa vende vërehet se grilat janë të bllokuara, atëherë është mirë që të bëhet pastrimi i të gjitha pusetave dhe ujëmbledhësve, si dhe vendosja e kapakëve dhe grilave të reja aty ku janë të dëmtuara, sipas nevojës. Sinjalizimi horizontal është i dëmtuar, e në disa vende mungon, andaj duhet të parashihet edhe vendosja e sinjalizimit të ri horizontal.

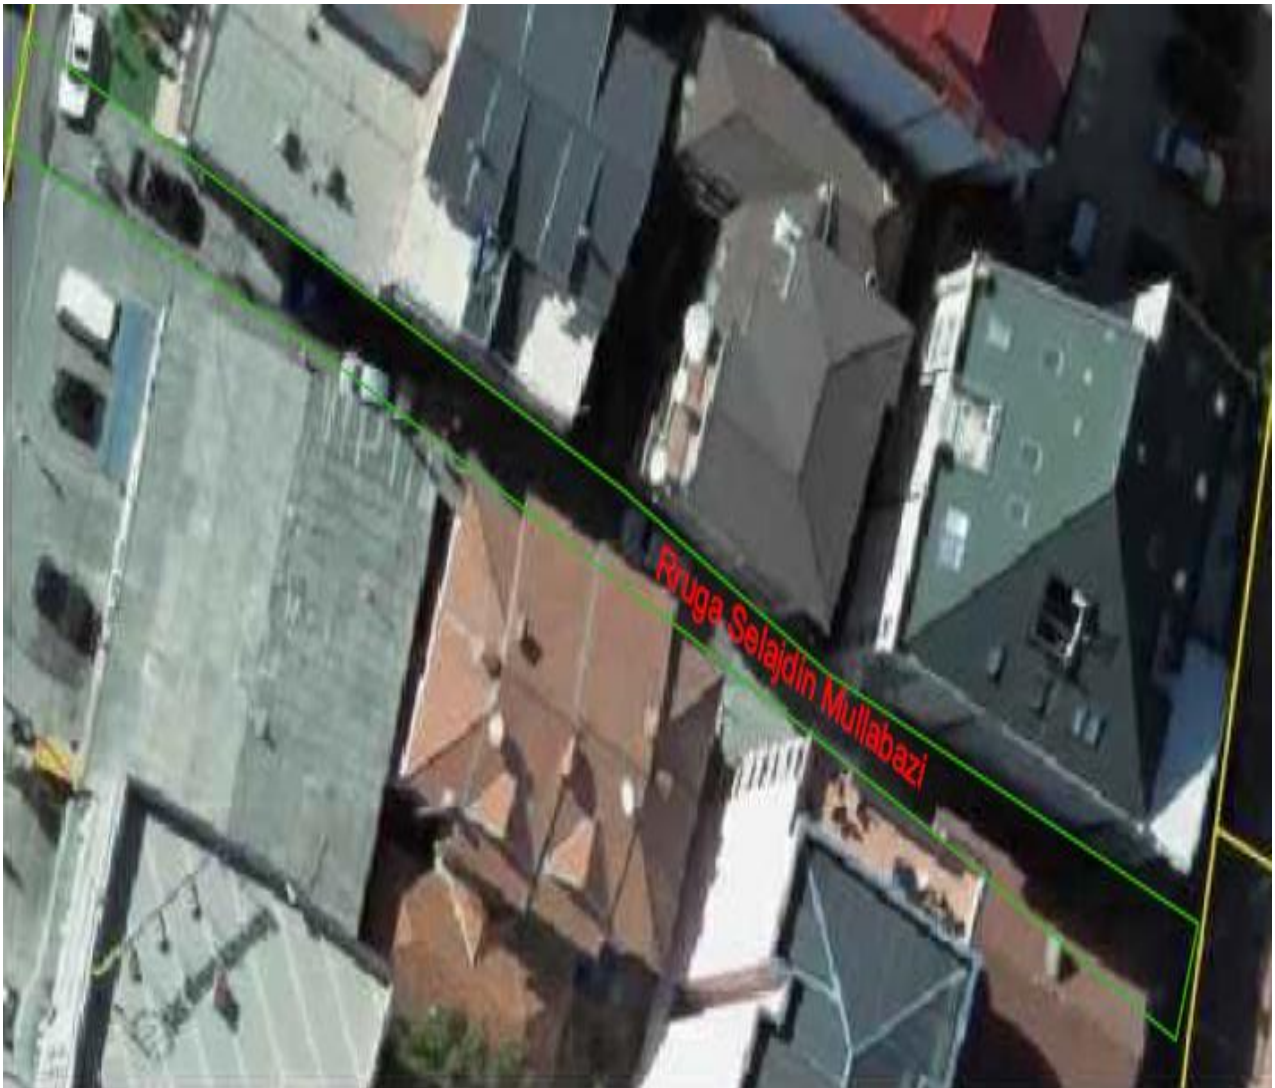
## Rruga “Selajdin Mullabazi”

**L=80 m** me **b=5.0 m**, me trotuare në të dy anët e rrugës, të cilët shkojnë deri në **1.0 m**, rruga është me shtresë kaluese nga asfalti. Duhet të bëhet gërryerja e shtresës finale ekzistuese të asfaltit në tërë hapësirën e rrugës dhe vendosja e një shtrese përfundimtare nga asfalt betonit AB16S, me trashësi  $t=5,0\text{cm}$ , duke përfshirë pastrimin, larjen dhe spërkatjen me emulsion në tërë hapësirën e rrugës para shtrimit të asfalt betonit.

Trotuaret në disa vende janë nga betoni, në disa vende me kubze, e në disa me asfalt, prandaj duhet të bëhet demolimi i pllakave (kubzeve) nga betoni dhe materialet tjera të ngurta, si dhe vendosja e një shtrese nga tampon me  $M_v > 70\text{MN/m}^2$  prej gurit të thyer gëlqeror, me fraksion: 0-30mm, me trashësi  $t=10\text{cm}$ , si bazë për vendosjen e shtresës së re nga asfalti, me  $t=5,0\text{cm}$  në trotuare. Në rrugë janë gjithsej 7 puseta dhe 3 grila, që duke e pasur parasysh mirëmbajtjen e kanalizimit dhe në disa vende vërehet se grilat janë të bllokuara, atëherë është mirë që të bëhet pastrimi i të gjitha pusetave dhe ujëmbledhësve, si dhe vendosja e kapakëve dhe grilave të reja aty ku janë të dëmtuara, sipas nevojës. Sinjalizimi horizontal mungon, andaj duhet të parashihet edhe vendosja e sinjalizimit të ri horizontal.

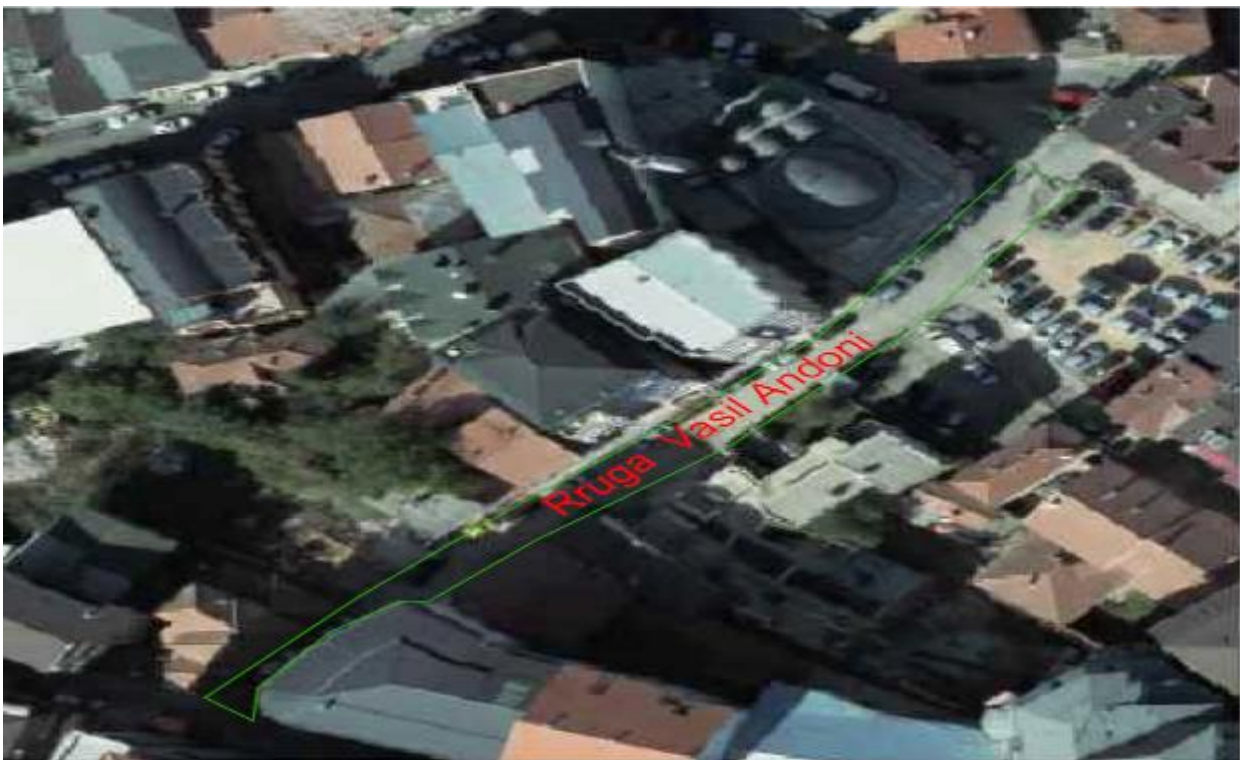
## Rruga “Vasil Andoni”

**L=115 m** me **b=5.0 m**, me trotuare në të dy anët e rrugës, të cilët shkojnë deri në **2.0 m**. Rruga është me shtresë kaluese nga asfalti, në një pjesë prej  $10 \text{ m}^2$ . Rruga është e dëmtuar, andaj duhet të bëhet demolimi i asfaltit. Në pikat ku kemi deformime të asfaltit duhet të bëhet gërmimi i dheut të kategorisë: III, IV dhe V, me makinë dhe dorë, në raport (70 me 30%). Pas heqjes së asfaltit në pikat ku kemi dëmtim të bazës së asfaltit, në thellësi  $-55\text{cm}$ , si dhe kompaktimi pas rrafshimit me modul të ngjeshjes  $M_v > 30 \text{ Mn/m}^3$ , duhet të parashihet edhe largimi i dheut dhe asfaltit deri në deponi, si dhe vendosja dhe ngjeshja e tamponit  $M_v > 90 \text{ MN/m}^2$  prej gurit të thyer gëlqeror, me fraksion: 0-63mm, me trashësi  $t=40\text{cm}$ , si bazë për vendosjen e trupit të rrugës në pikat ku kemi dëmtime të konstruksionit të rrugës, si dhe punimi i shtresës së binderagregatit: 0-31CS, me trashësi  $t=10,0\text{cm}$ , si dhe spërkatja me emulsion në hapësirat ku kemi larguar asfaltin për përforsim të bazës. Duhet të bëhet gërryerja e shtresës finale ekzistuese të asfaltit në tërë hapësirën e rrugës dhe vendosja e një shtrese përfundimtare nga asfalt betonit AB16S, me trashësi  $t=5,0\text{cm}$ , duke përfshirë pastrimin, larjen dhe spërkatjen me emulsion në tërë hapësirën e rrugës para shtrimit të asfalt betonit,

Trotualet në disa vende janë nga betoni, në disa vende me kubze, e në disa me asfalt, prandaj duhet të bëhet demolimi i pllakave (kubzeve) nga betoni dhe materialet tjera të ngurta, si dhe vendosja e një shtrese nga tampon me  $M_v > 70 \text{ MN/m}^2$ , prej gurit të thyer gëlqeror, me fraksion: 0-30mm, me trashësi  $t=10\text{cm}$ , si bazë për vendosjen e shtresës së re nga asfalti me  $t=5,0\text{cm}$  në trotuare. Në rrugë janë gjithsej 5 puseta dhe 5 grila, që duke e pasur parasysh mirëmbajtjen e kanalizimit, dhe në disa vende vërehet se grilat janë të bllokuara, atëherë është mirë që të bëhet pastrimi i të gjitha pusetave dhe ujëmbledhësve, si dhe vendosja e kapakëve dhe grilave të reja aty ku janë të dëmtuara, sipas nevojës. Sinjalizimi horizontal është i dëmtuar, e në disa vende mungon, andaj duhet të parashihet edhe vendosja e sinjalizimit të ri horizontal.

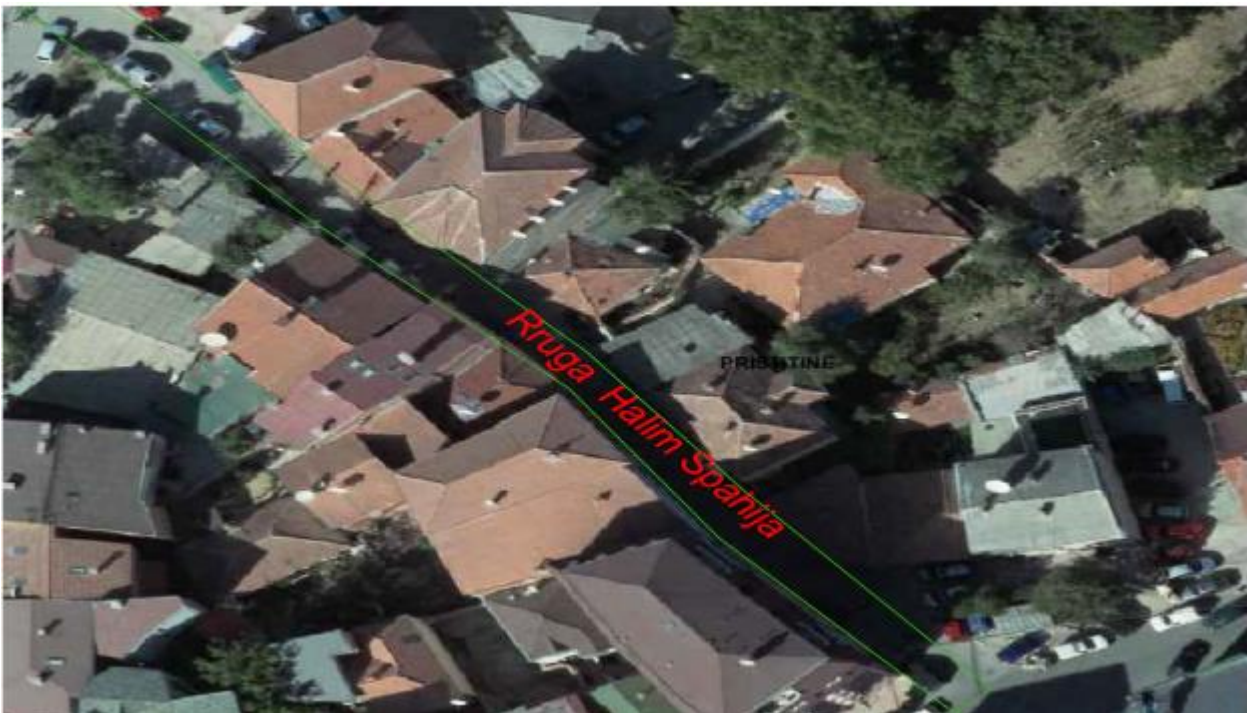
## Rruga “Halim Spahija”

**L=560 m** me **b=6.0 m**, me trotuare në të dy anët e rrugës, të cilët shkojnë deri në **2.0 m**. Rruga është me shtresë kaluese nga asfalti, në një pjesë prej  $15 \text{ m}^2$  rruga është e dëmtuar, andaj duhet të bëhet demolimi i asfaltit. Në pikat ku kemi deformime të asfaltit duhet të bëhet gërmimi i dheut të kategorisë: III, IV dhe V, me makinë dhe dorë, në raport (70 me 30%) pas heqjes së asfaltit në pikat ku kemi dëmtim të bazës së asfaltit, në thellësi -55cm, si dhe kompaktimi pas rrafshimit me modul të ngjeshjes  $M_v > 30 \text{ Mn/m}^3$ . Duhet të parashihet edhe largimi i dheut dhe asfaltit deri në deponi, si dhe vendosja dhe ngjeshja e tamponit  $M_v > 90 \text{ MN/m}^2$  prej gurit të thyer gëlqeror, me fraksion: 0-63mm, me trashësi  $t = 40 \text{ cm}$ , si bazë për vendosjen e trupit të rrugës në pikat ku kemi dëmtime të konstruksionit të rrugës, si dhe punimi i shtresës së binderagregatit: 0-31CS, me trashësi  $t = 10,0 \text{ cm}$ , si dhe spërkatja me emulzion në hapësirat ku kemi larguar asfaltin për përforsim të bazës. Duhet të bëhet gërryerja e shtresës finale ekzistuese të asfaltit në tërë hapësirën e rrugës dhe vendosja e një shtresës përfundimtare nga asfalt betonit AB16S, me trashësi  $t = 5,0 \text{ cm}$ , duke përfshirë pastrimin, larjen dhe spërkatjen me emulsion në tërë hapësirën e rrugës para shtrimit të asfalt betonit.

Trotuaret në disa vende janë nga betoni, në disa vende me kubze, e në disa me asfalt, prandaj duhet të bëhet demolimi i pllakave (kubzeve) nga betoni dhe materialeve të tjera të ngurta, si dhe vendosja e një shtrese nga tampon me  $M_v > 70 \text{ MN/m}^2$  prej gurit të thyer gëlqeror, me fraksion: 0-30mm, me trashësi  $t = 10 \text{ cm}$ , si bazë për vendosjen e shtresës së re nga asfalti me  $t = 5,0 \text{ cm}$  në trotuare. Në rrugë janë gjithsej 6 puseta dhe 6 grila, që duke e pasur parasysh mirëmbajtjen e kanalizimit dhe në disa vende vërehet se grilat janë të bllokuara, atëherë është mirë që të bëhet pastrimi i të gjitha pusetave dhe ujëmbledhësve, si dhe vendosja e kapakëve dhe grilave të reja aty ku janë të dëmtuara, sipas nevojës. Sinjalizimi horizontal është i dëmtuar, e në disa vende mungon, andaj duhet të parashihet edhe vendosja e sinjalizimit të ri horizontal.

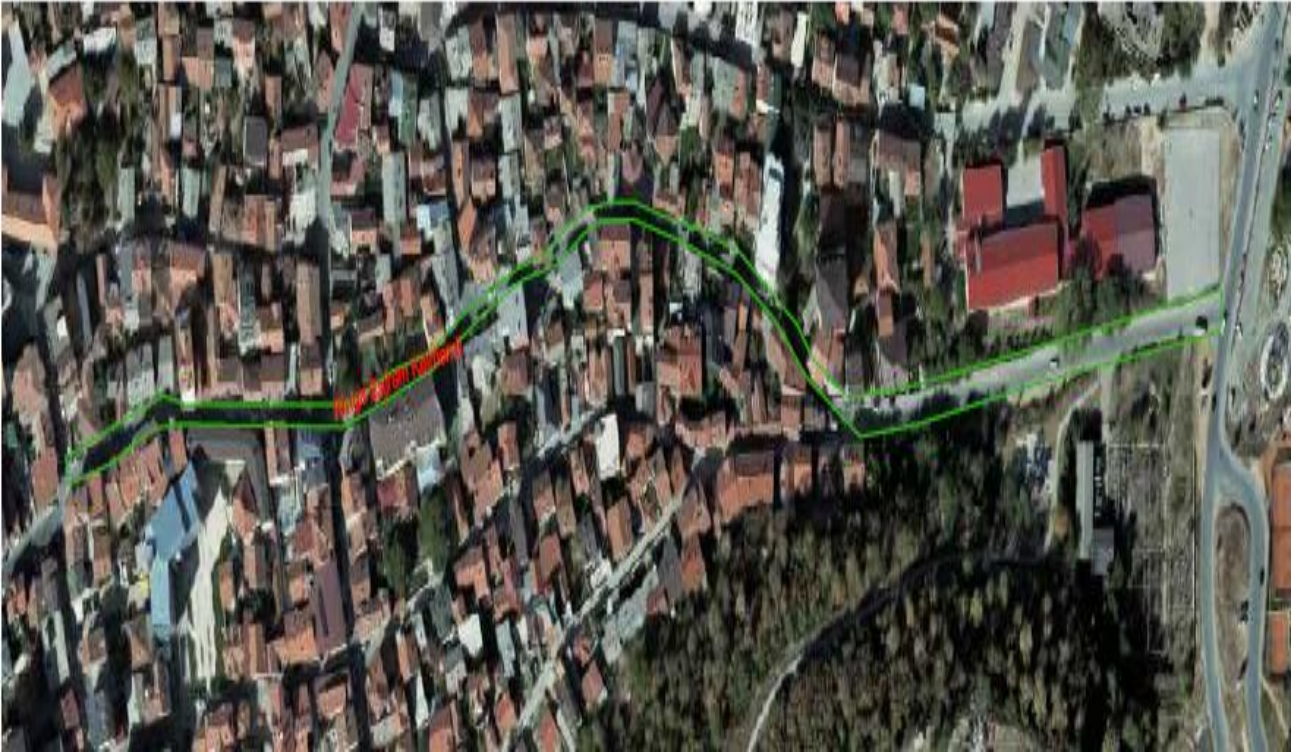
### Rruga “Bajram Kelmendi” (nga rruga “Ernest Koliqi” deri te “1 Tetori”)

**L=720 m** me **b=6.0 m**, me trotuare në të dy anët e rrugës, të cilët shkojnë nga **1.0 m** në **2.0 m**. Rruga është me shtresë kaluese nga asfalti, në një pjesë prej 20 m<sup>2</sup> rruga është e dëmtuar, andaj duhet të bëhet demolimi i asfaltit. Në pikat ku kemi deformime të asfaltit duhet të bëhet gërmimi i dheut të kategorisë: III, IV dhe V, me makinë dhe dorë, në raport (70 me 30%) pas heqjes së asfaltit në pikat ku kemi demtim të bazës së asfaltit në thellsi - 55cm, si dhe kompaktimi pas rrafshimit me modul të ngjeshjes  $M_v > 30 \text{ MN/m}^3$ . Duhet të parashihet edhe largimi i dheut dhe asfaltit deri në deponi, si dhe vendosja dhe ngjeshja e tamponit  $M_v > 90 \text{ MN/m}^2$  prej gurit të thyer gëlqeror, me fraksion: 0-63mm, me trashësi  $t=40\text{cm}$ , si bazë për vendosjen e trupit të rrugës në pikat ku kemi dëmtime të konstruksionit të rrugës, si dhe punimi i shtresës së binderagregatit: 0-31CS, me trashësi  $t=10,0\text{cm}$ , si dhe spërkatjen me emulzion në hapësirat ku kemi larguar asfaltin për përforsim të bazës. Duhet të bëhet gërryerja e shtresës finale ekzistuese të asfaltit në tërë hapësirën e rrugës dhe vendosja e një shtrese përfundimtare nga asfalt betoni AB16S, me trashësi  $t=5,0\text{cm}$ , duke përfshirë pastrimin, larjen dhe spërkatjen me emulsion në tërë hapësirën e rrugës para shtrimit të asfalt betonit.

Trotuaret në disa vende janë nga betoni, në disa vende me kubza, e në disa me asfalt, prandaj duhet të bëhet demolimi i pllakave (kubzeve) nga betoni dhe materialeve tjera të ngurta, si dhe vendosja e një shtrese nga tampon me  $M_v > 70 \text{ MN/m}^2$  prej gurit të thyer gëlqeror, me fraksion: 0-30mm, me trashësi  $t=10\text{cm}$ , si bazë për vendosjen e shtresës së re nga asfalti me  $t=5,0\text{cm}$  në trotuare. Në rrugë janë gjithsej 20 puseta dhe 18 grila, që duke e pasur parasysh mirëmbajtjen e kanalizimit dhe në disa vende vërehet se grilat janë të bllokuara, atëherë është mirë që të bëhet pastrimi i të gjitha pusetave dhe ujëmbledhësve, si dhe vendosja e kapakëve dhe grilave të reja aty ku janë të dëmtuara, sipas nevojës. Sinjalizimi horizontal është i dëmtuar, e në disa vende mungon, andaj duhet të parashihet edhe vendosja e sinjalizimit të ri horizontal.

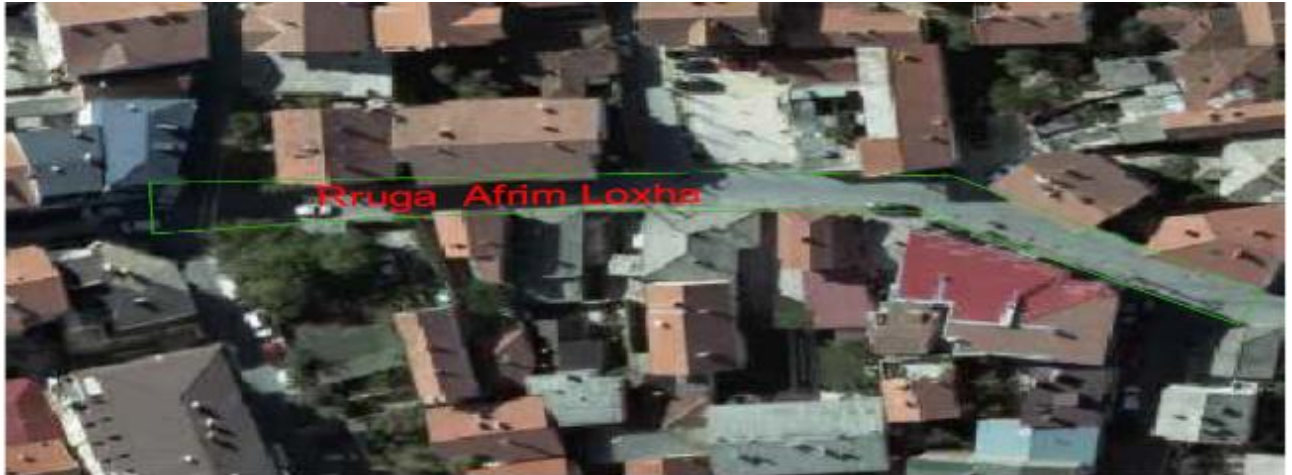
### Rruga “Afrim Loxha”

**L=120 m** me **b=5.0 m**, me trotuare në të dy anët e rrugës, të cilët shkojnë nga **1.0 m** në **2.0 m**. Rruga është me shtresë kaluese nga asfalti. Duhet të bëhet gërryerja e shtresës finale ekzistuese të asfaltit në tërë hapësirën e rrugës dhe vendosja e një shtresës përfundimtare nga asfalt betonit AB16S, me trashësi  $t=5,0\text{cm}$ , duke përfshirë pastrimin, larjen dhe spërkatjen me emulsion në tërë hapësirën e rrugës para shtrimit të asfalt betonit.

Trotuaret në disa vende janë nga betoni, në disa vende me kubze, e në disa me asfalt, prandaj duhet të bëhet demolimi i pllakave (kubzeve) nga betoni dhe materialeve tjera të ngurta, si dhe vendosja e një shtrese nga tampon me  $M_v > 70\text{MN/m}^2$  prej gurit të thyer gëlqeror, me fraksion: 0-30mm, me trashësi  $t=10\text{cm}$ , si bazë për vendosjen e shtresës së re nga asfalti me  $t=5,0\text{cm}$  në trotuare. Në rrugë janë gjithsej 10 puseta dhe 6 grila, që duke pasur parasysh mirëmbajtjen e kanalizimit, në disa vende vërehet se grilat janë të bllokuara, atëherë është mirë që të bëhet pastrimi i të gjitha pusetave dhe ujëmbledhësve, si dhe vendosja e kapakëve dhe grilave të rejave aty ku janë të dëmtuara, sipas nevojës. Sinjalizimi horizontal është i dëmtuar, e në disa vende mungon, andaj duhet të parashihet edhe vendosja e sinjalizimit të ri horizontal.
